Samverkansgruppen 2023-03-13

Status tidsstandarder

Ytrikta

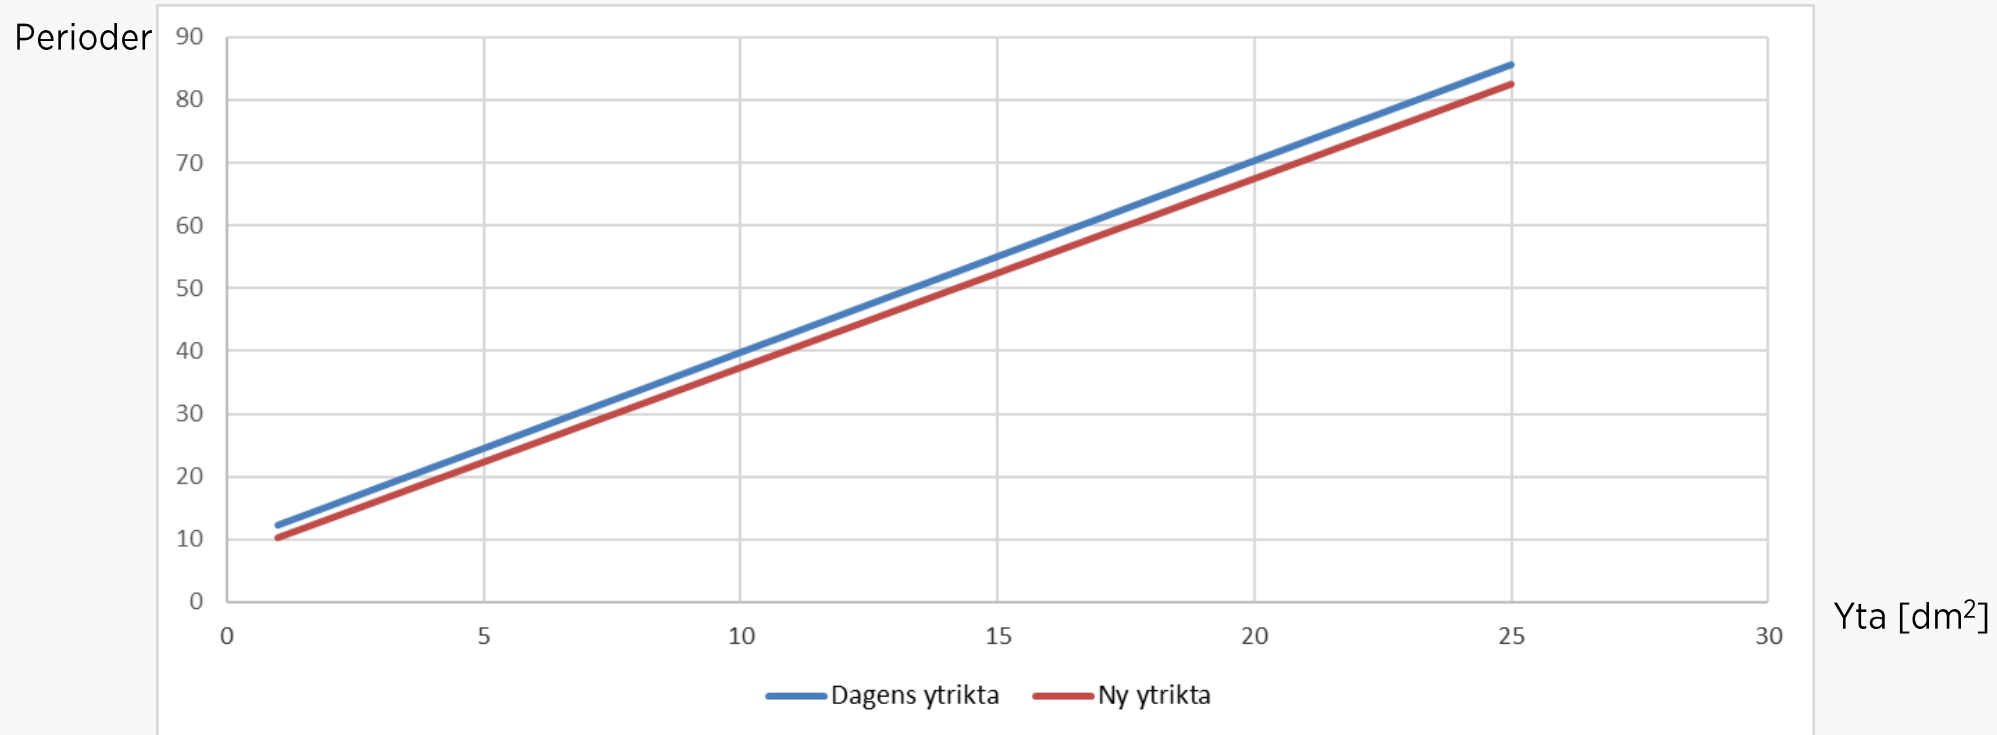
Ytberoende variabel

Ytberoende variabeln separerad ur tidformeln för att åskådliggöra skillnaden mellan de olika dataunderlagen.
 Notera att ytvariabeln är en liten del av den totala kalkylerade tiden i tidsstandarden

- Efter analys av den nya insamlade datan finner vi att den ligger inom felmarginalen för befintlig tidsstandard, dvs dagens tidsstandard är giltig och representerar väl skador upp till 18 dm²
- Med det utökade antalet stora skador är vi trygga med att tidsstandarden är representativ för skador upp till 25 dm²

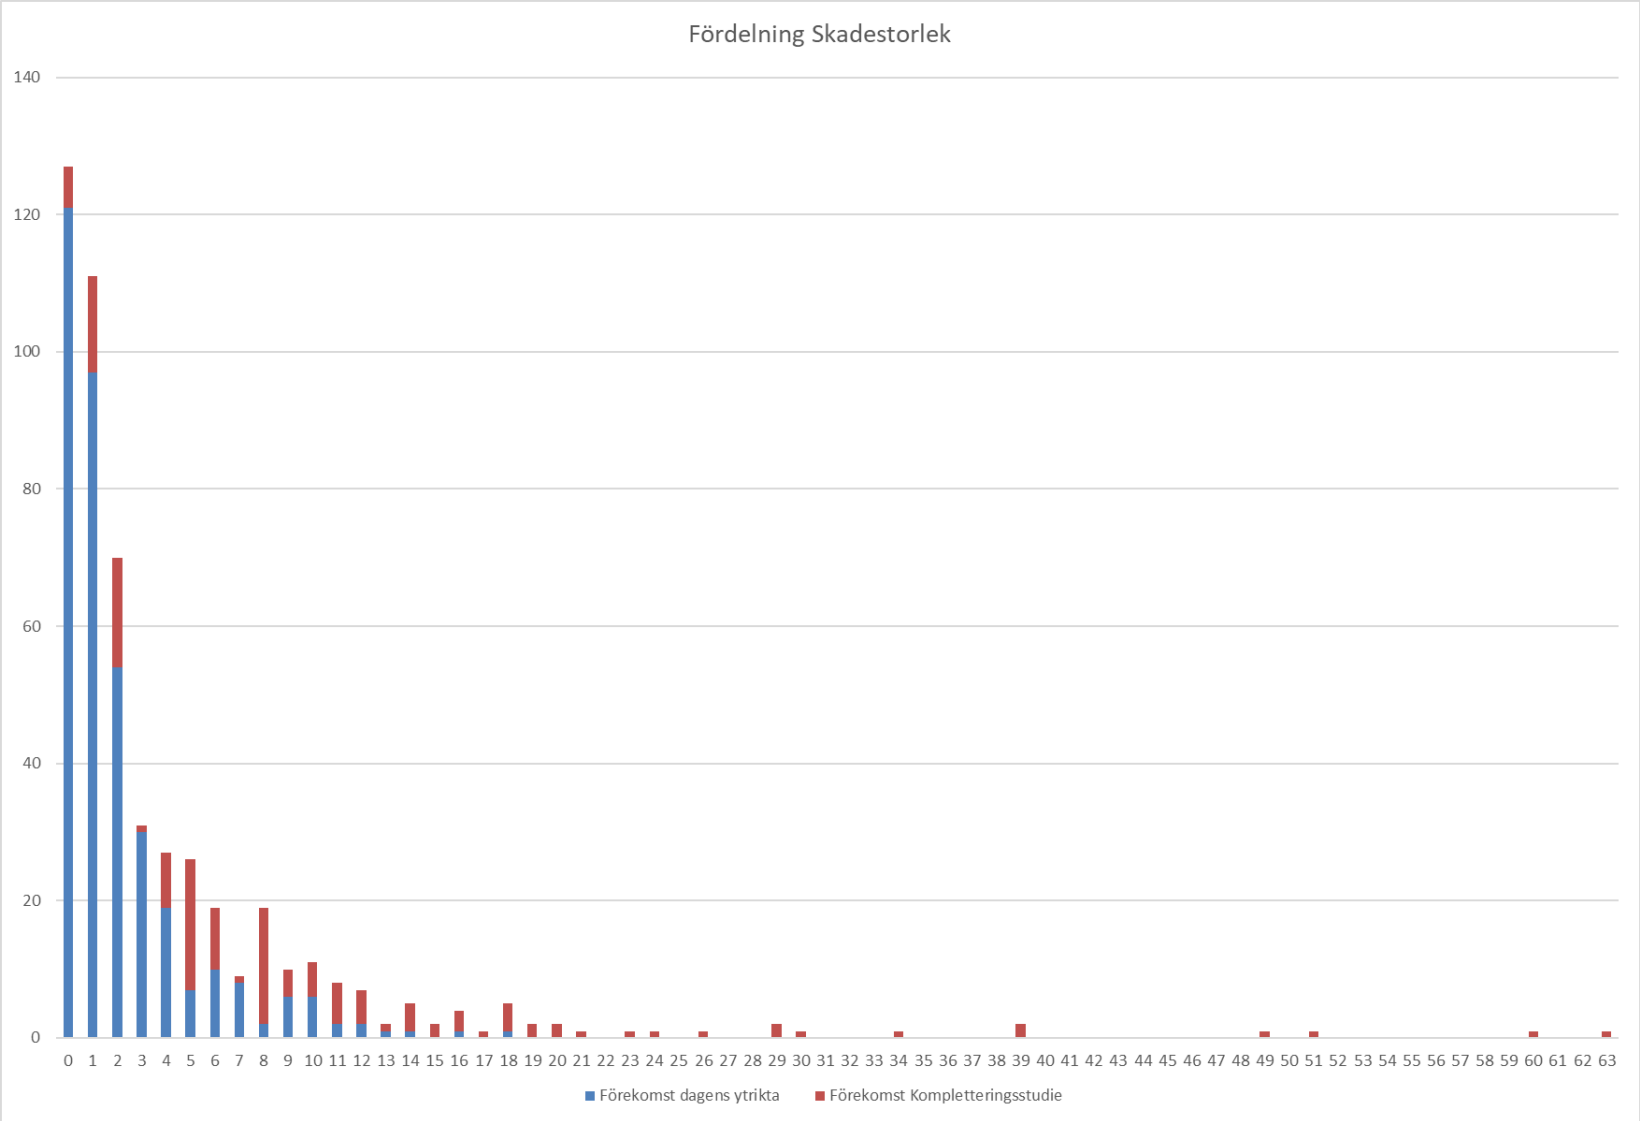
Storleksfördelning skador

Yta [dm²]

- Modellering
 - En ny ytrikta-tidsstandard baserad på samtliga observationer från dagens ytrikta och kompletteringsstudien med en uppdaterad variabelhypotes.
 - 513 skador (368+145) bidrar till tidsstandarden
- Förändringar mot dagens Ytrikta
 - Större giltighetsområden för yta, kan numera kalkyleras upp till 25 dm².
 - Ytfaktor för generell position relativt oförändrad
 - Tröskelposition får separat ytfaktor
 - Ytfaktor för bakskärms position har reducerats
 - Borttagning av Body ges ett generellt påslag
 - Tiden för Veck och Inpassning ökar

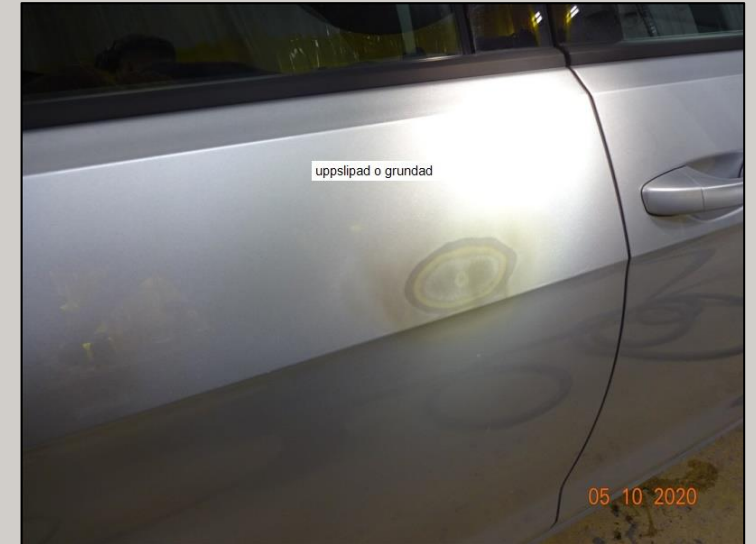
Beräkning 2 - liten

- Skadad bakdörr
- Höjd: 2cm
- Bredd: 2cm
- Skrapskada
- Grundning innan spackel
- Yta: 0,04 dm²

Ny: 30 perioder

Nuvarande: 29 perioder

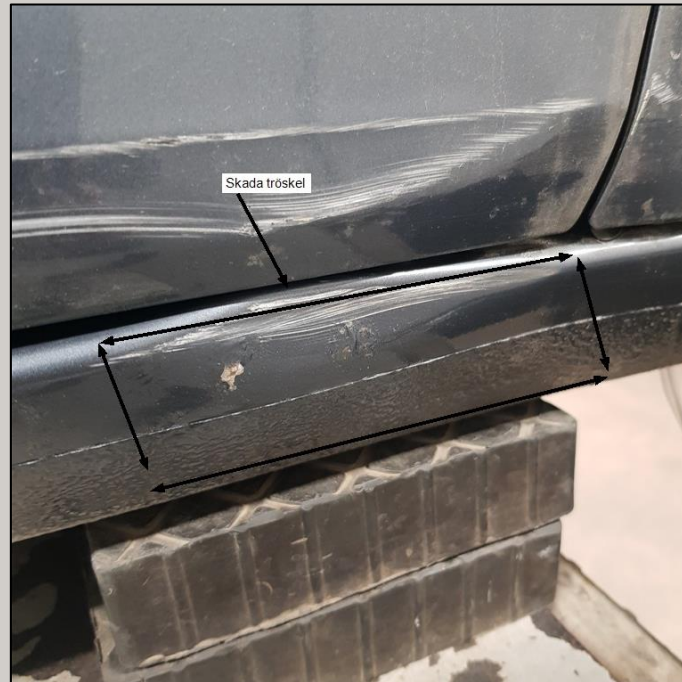
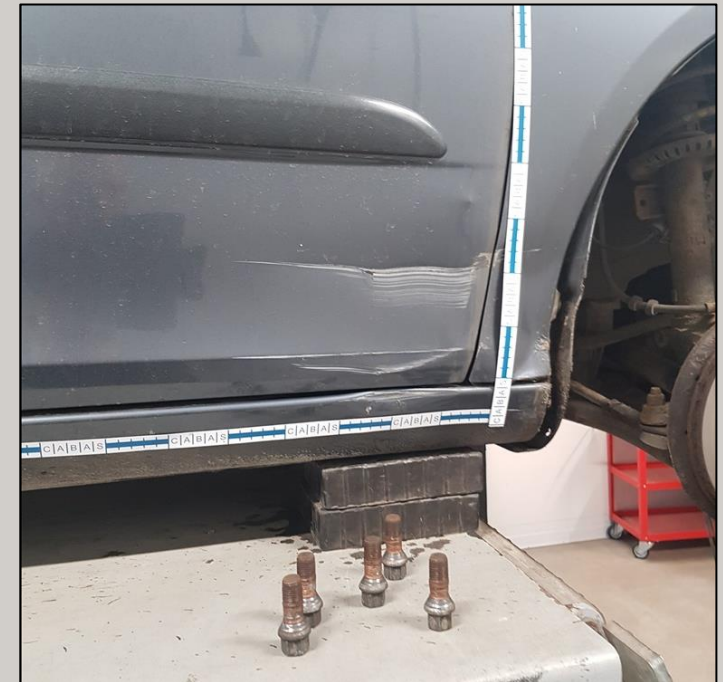
Beräkning 3 - liten

- Skadad tröskel
- Höjd: 4cm
- Bredd: 15cm
- Antal veck: 1st
- Antal inpassningar: 2st
- Body
- Yta: 0,6 dm²

Ny: 127 perioder

Nuvarande: 97 perioder

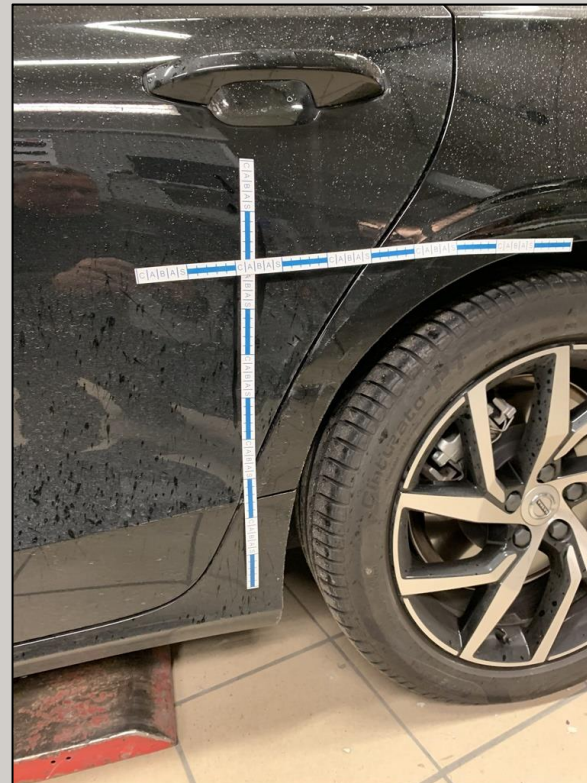
Beräkning 4 - liten

- Skadat hundben
- Höjd: 5cm
- Bredd: 5cm
- Antal veck: 1st
- Antal inpassningar: 1st
- Yta: 0,25 dm²

Ny: 85 perioder

Nuvarande: 75 perioder

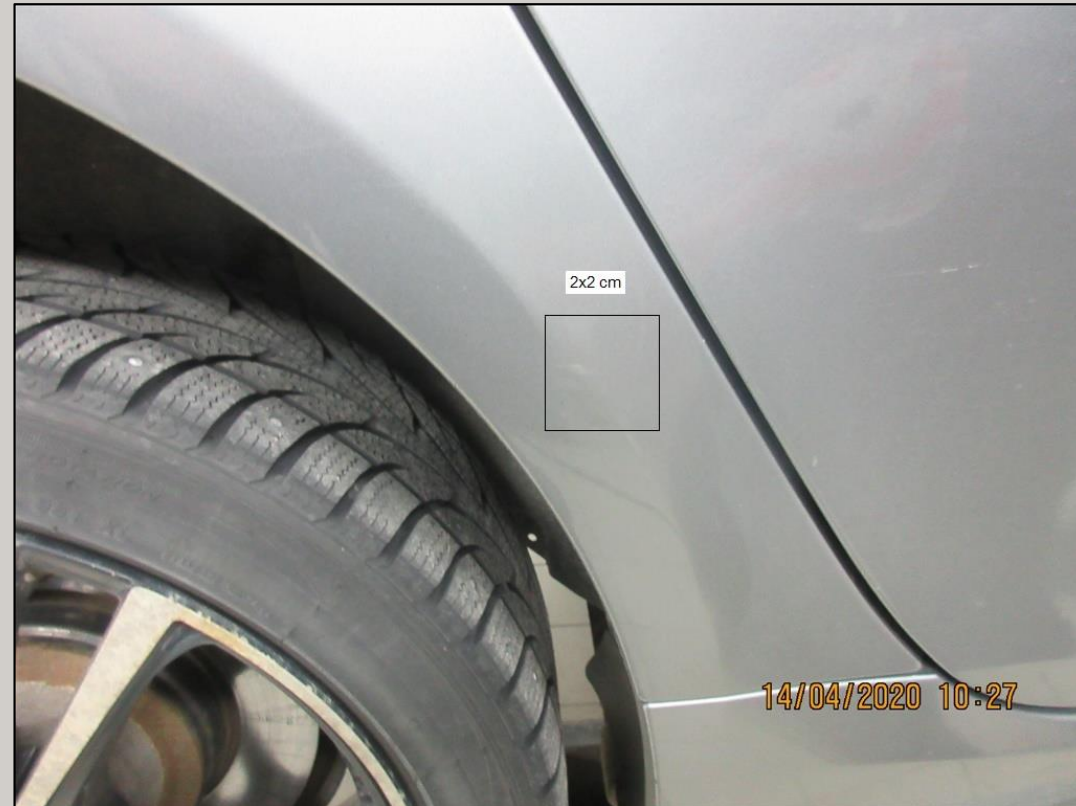
Beräkning 5 - liten

- Skadat hundben
- Höjd: 2cm
- Bredd: 2cm
- Antal veck: 1st
- Skrapskada
- Yta: 0,04 dm²

Ny: 33 perioder

Nuvarande: 31 perioder

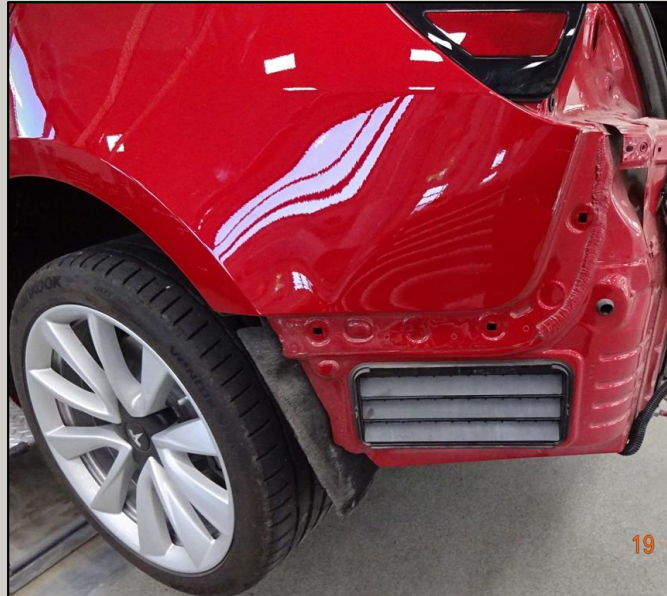
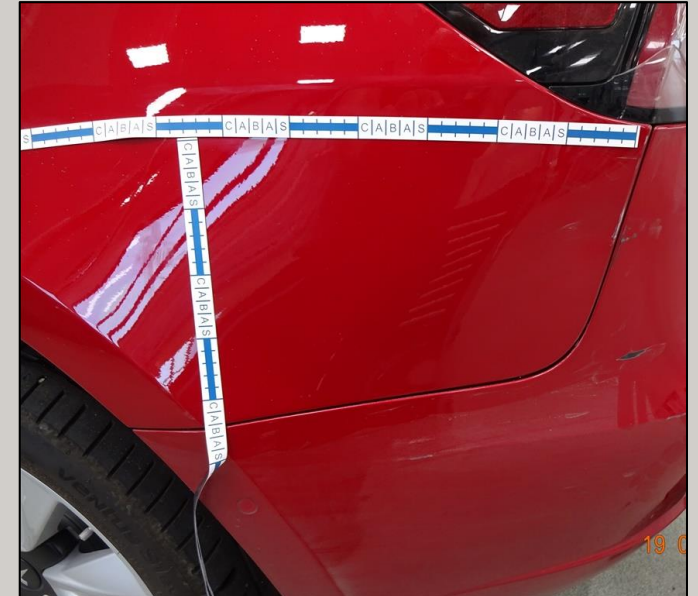
Beräkning 6 - Stor

- Skadad bakskärm
- Höjd: 25cm
- Bredd: 34cm
- Antal veck: 1st
- Antal inpassningar: 1st
- Yta: 8,5 dm²

Ny: 190 perioder

Nuvarande: 207 perioder

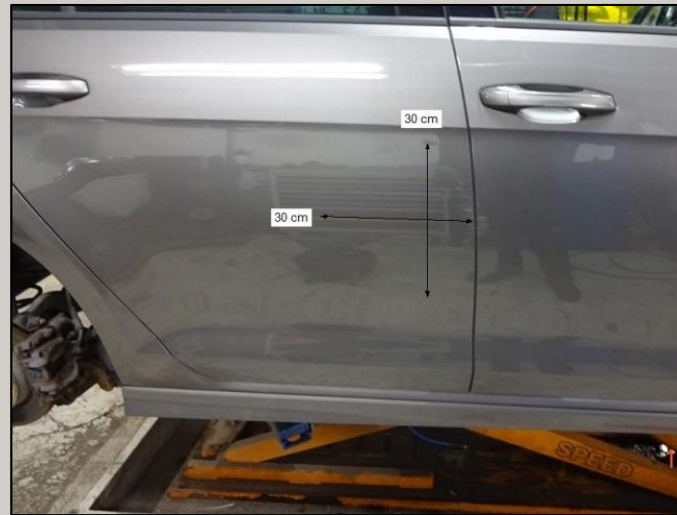
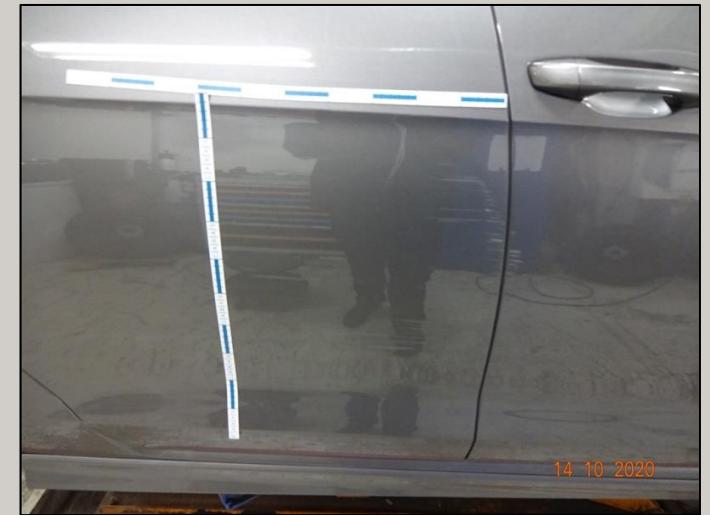
Beräkning 7 - Stor

- Skadad bakdörr
- Höjd: 30cm
- Bredd: 30cm
- Yta: 9 dm²

Ny: 124 perioder

Nuvarande: 126 perioder

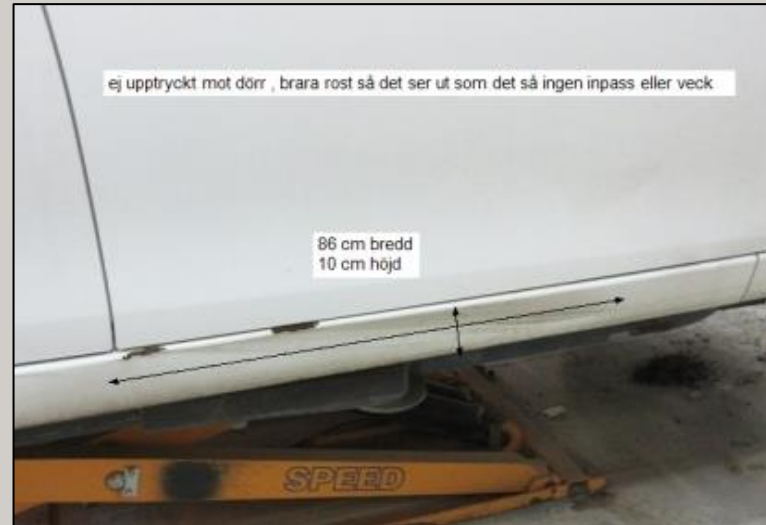
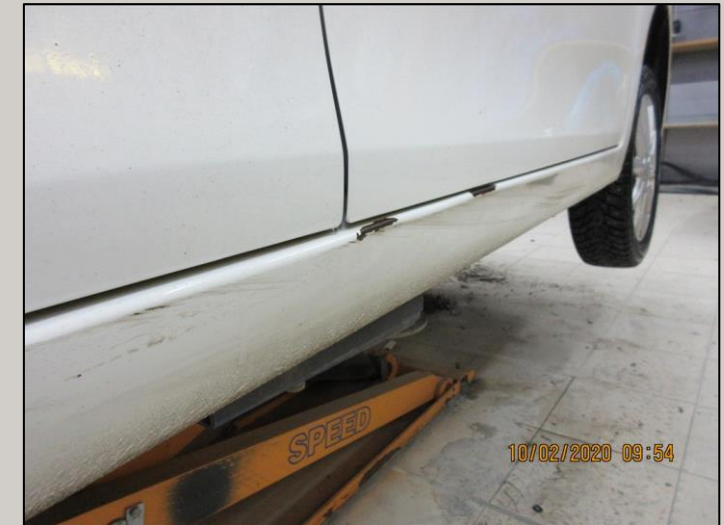
Beräkning 8 - Stor

- Skadad tröskel
- Höjd: 10cm
- Bredd: 86cm
- Body
- Yta: 8,6 dm²

Ny: 217 perioder

Nuvarande: 236 perioder

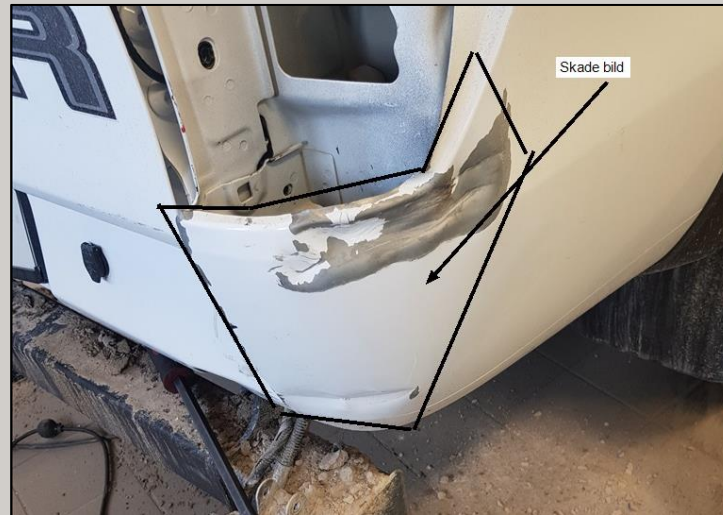
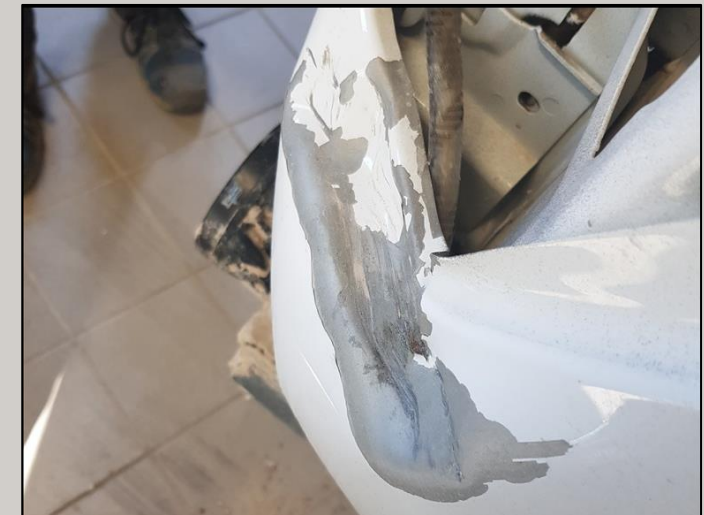
Beräkning 9 - Stor

- Skadad bakskärm
- Höjd: 28cm
- Bredd: 30cm
- Antal veck: 2st
- Antal inpassningar: 2st
- Body
- Yta: 8,4 dm²

Ny: 254 perioder

Nuvarande: 356 perioder

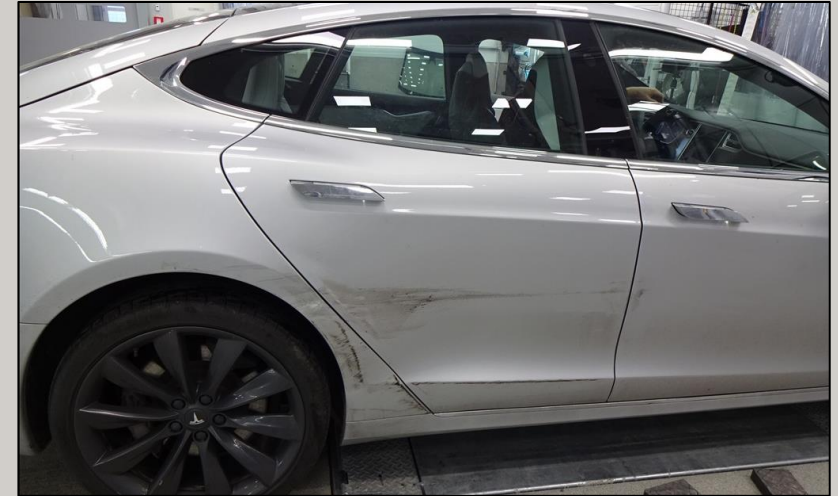
Beräkning 10 - Aluminium

- Skadad bakskärm
- Höjd: 60cm
- Bredd: 14cm
- Antal veck: 2st
- Antal inpassningar: 1st
- Aluminium
- Yta: 8,4 dm²

Ny: 236 perioder

Nuvarande: 247 perioder
