Asiantuntijaryhmän kokous / Expert group meeting

22.03.2023

Täydentävä pintoaoikaisututkimus / Complementary study on sheet metal repair

Sheet metal repair Supplementary study

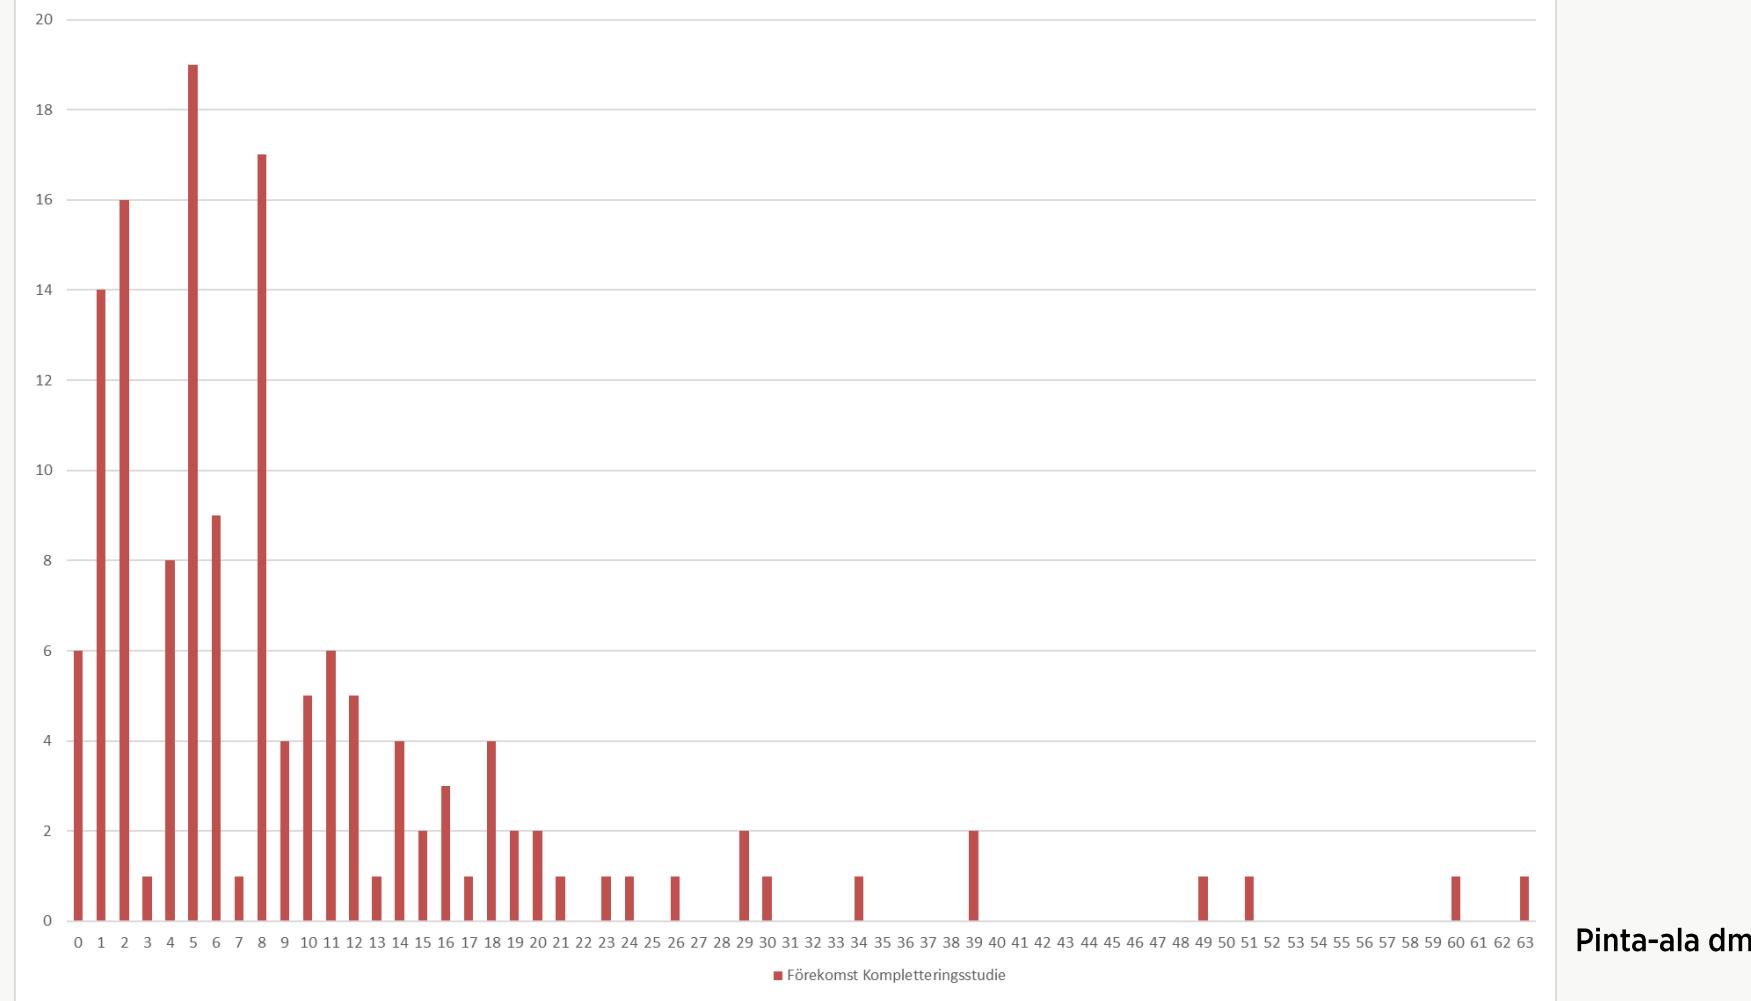
Vaurioiden koko täydentävässä tutkimuksessa / Damage size in the supplementary study

- Täydentävässä tutkimuksessa käytettiin samaa tutkimusmenetelmää ja samoja muuttujia kuin alkuperäisessä pintoikaisututkimuksessa
 - Tutkimusaineisto kerättiin Ruotsissa aikavälillä 25.4. – 23.12.2022
 - Yhteensä tutkittiin 176 vauriota, joista 145 havaintoa käytettiin tuloksen analysoitiin
 - 64 tutkimusainestoon hyväksytystä vauriosta oli yli 8dm^2
 - Tutkimuksessa oli mukana 62 ruotsalaista vauriokorjaamoa.
- The same study methodology and variables were used in this study.
 - The data collection started on April 25, 2022, and continued until December 23, 2022.
 - A total of 176 observations (damages) were collected. 145 observations were used for the final analysis after processing and review.
 - 64 of the approved observations were over 8 dm^2 .
 - 62 unique workshops contributed during this collection period.

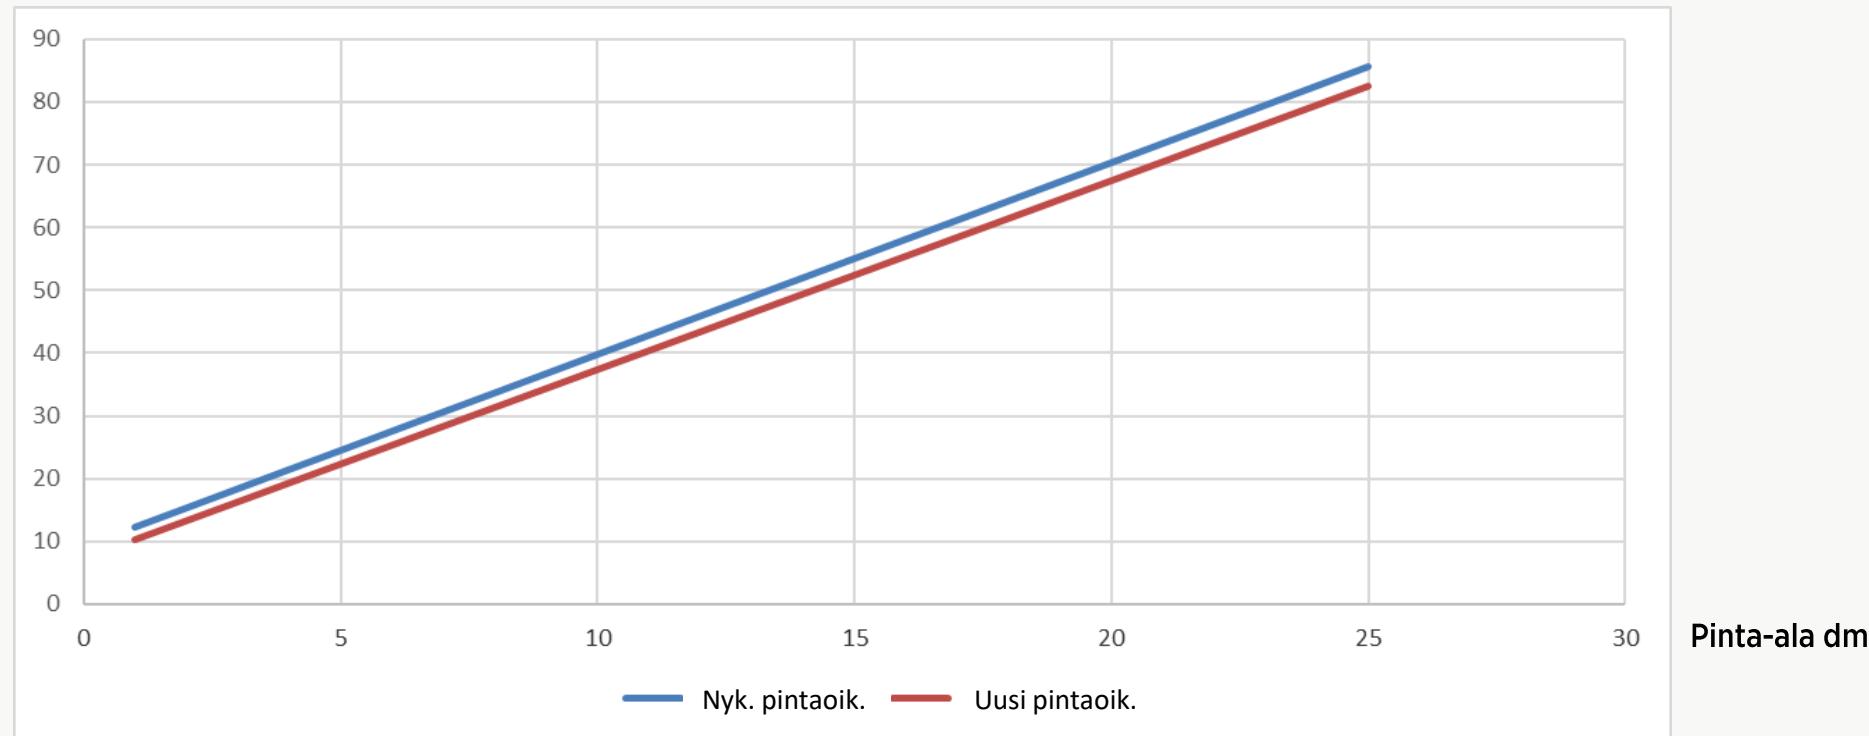
Pinta-alasta riippuva muuttuja / Area-dependent variable

Huom! Pinta-alasta riippuva muuttuja on vain yksi, pelkkään pinta-alaan perustuva muuttuja, kaikista aikastandardin muuttujista, ja tuottaa vain tähän muuttujaan perustuvan ajan pintoikaisun aikastandardista.

Pinta-alasta riippuva muuttuja on tässä kuvassa erottettu aikakaavasta, jotta havainnollistetaan erot eri muuttujien tuottamien aikojen välillä ja voidaan osoittaa aikapohjan stabilius.

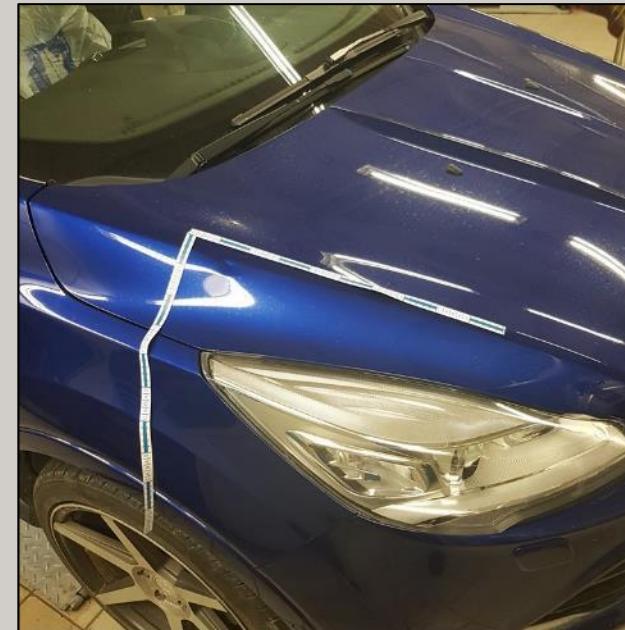
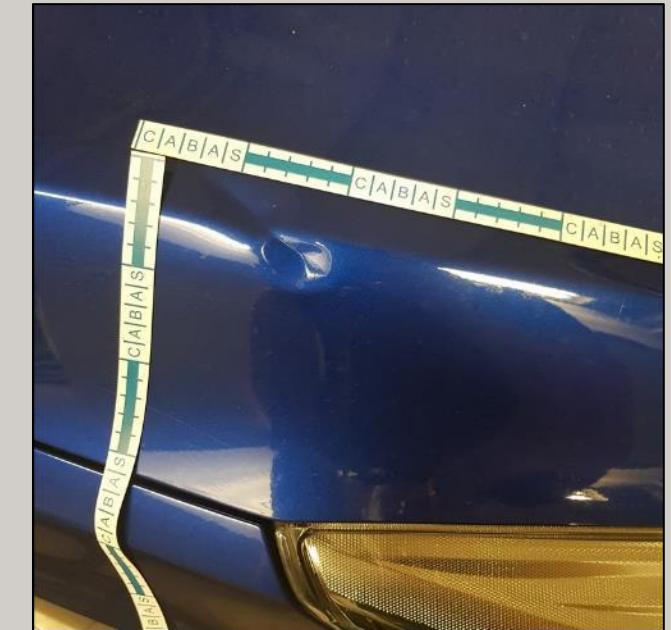
Example 1

- Damaged hood
- Height: 13cm
- Width: 5cm
- Number of Swage lines: 1
- Area: 0,65 dm²

New estimate: 71 periods

Current estimate: 66 periods

New estimate: Repair 34, Filling 37 periods

Current estimate: Repair 30, Filling 35 periods

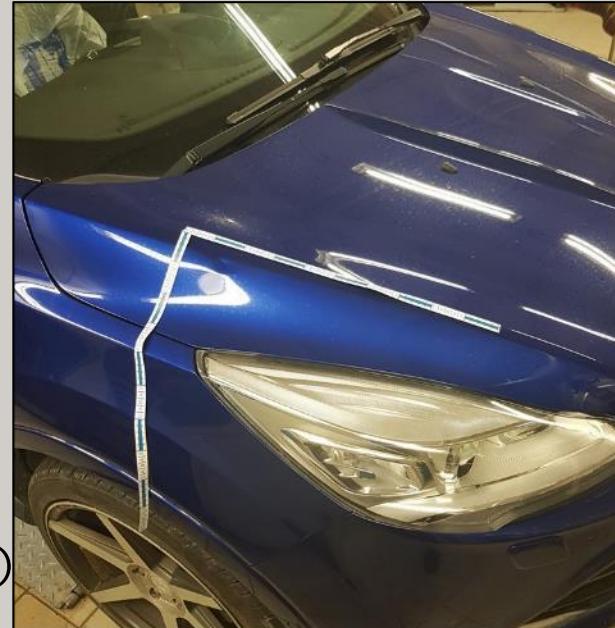
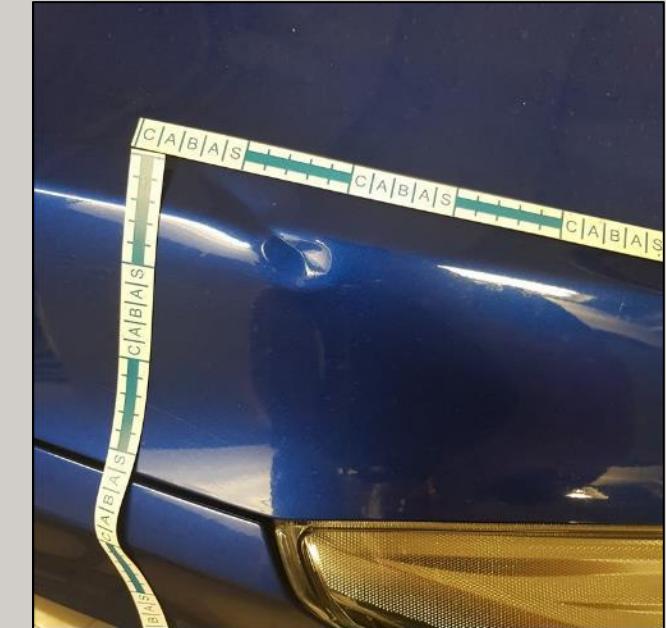
Esimerkki 1

- Vaurioitunut konepelti
- Korkeus: 13cm
- Leveys: 5cm
- Kanttien määrä: 1
- Vaurioala: 0,65 dm²

Uusi aika: 71 jaksoa (oikaisu 34, kittaus 37)

Nykyinen aika laskelmalla: 66 jaksoa
(oikaisu 30, kittaus 35)

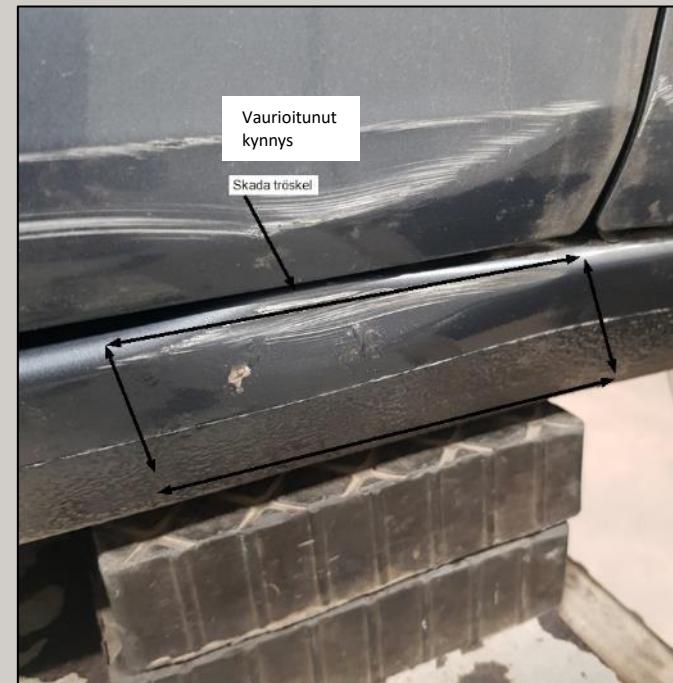
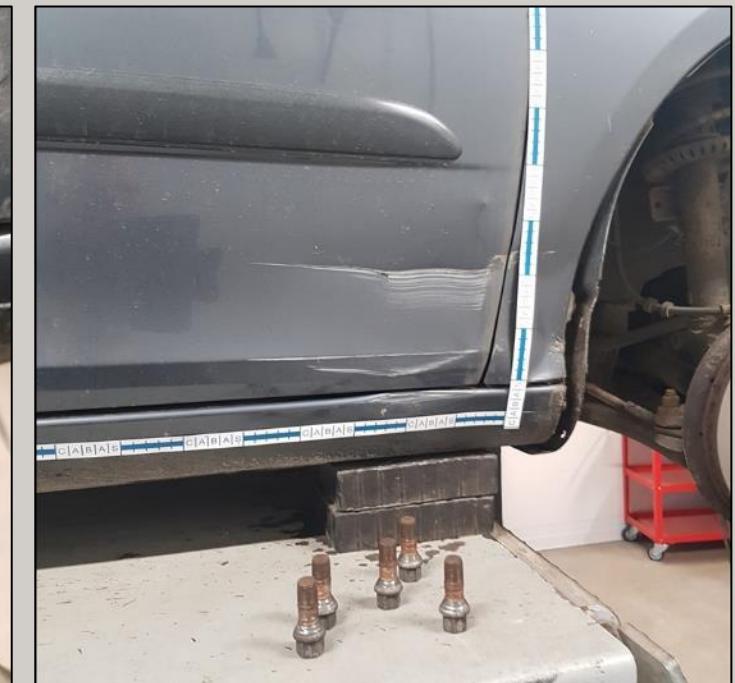
Example 2 - small

- Damaged sill
- Height: 4cm
- Width: 15cm
- Number of swage lines: 1st
- Number of fittings: 2st
- Body
- Area: 0,6 dm²

New estimate: 127 periods

Current estimate: 97 periods

New estimate: Repair 90, Filling 37 periods

Current estimate: Repair 62, Filling 35 periods

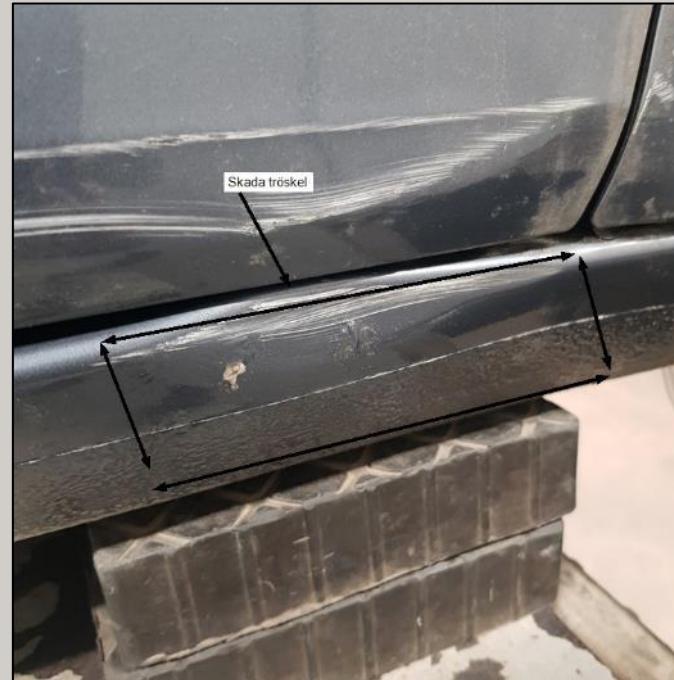
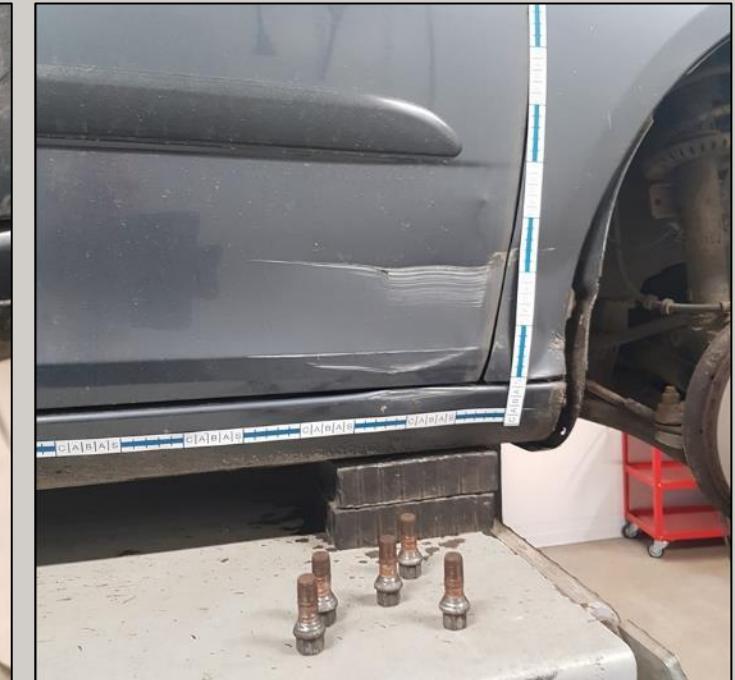
Esimerkki 2

- Vaurioitunut kynnyspelti
- Korkeus: 4cm
- Leveys: 15cm
- Kanttien määrä: 1
- Sovitusten määrä: 2
- Kiveniskusuojan poisto
- Vaurioala: $0,6 \text{ dm}^2$

Jusi aika: 127 jaksoa

(oikaisu 90, kittaus 37)

Nykyinen aika laskelmalla: 97 jaksoa (oikaisu 62, kittaus 35)

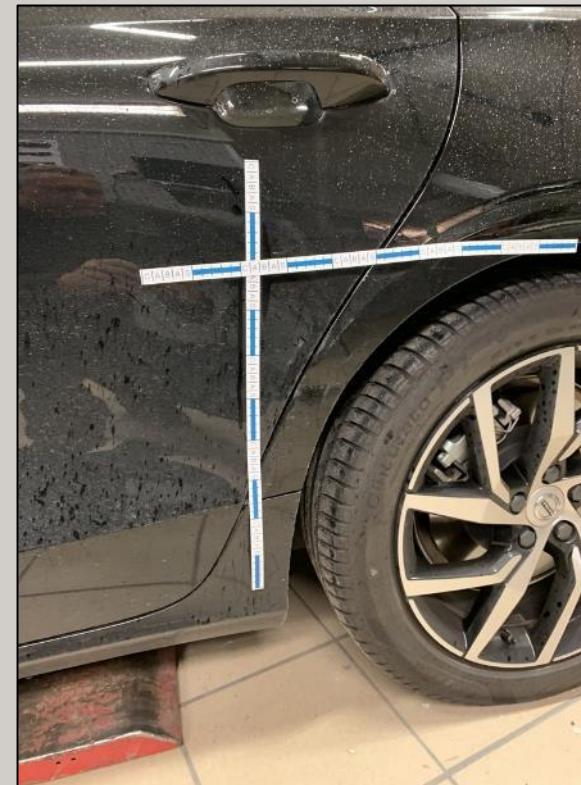
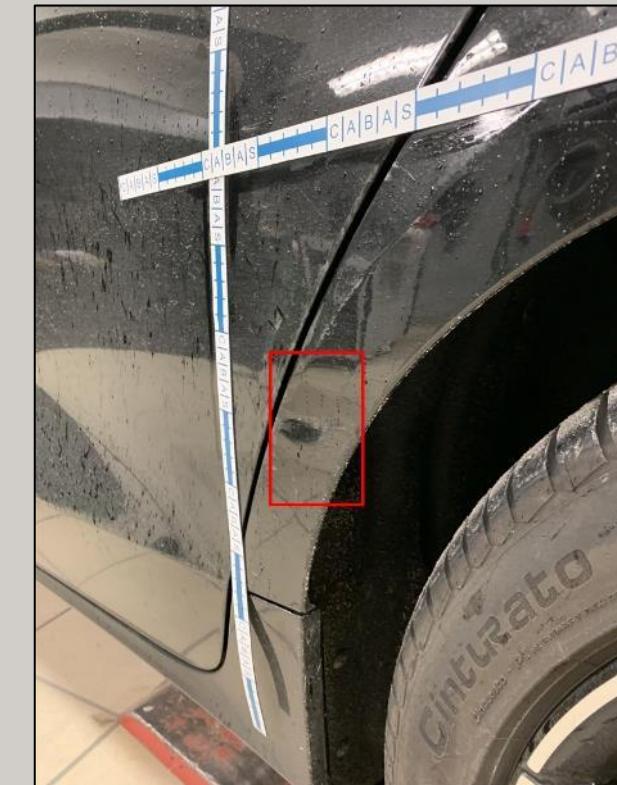
Example 3- small

- Damaged rear panel (dog-leg)
- Height: 5cm
- Width: 5cm
- Number of swage lines: 1
- Number of fittings: 1
- Area: 0,25 dm²

New estimate: 85 periods

Current estimate: 75 periods

New estimate: Repair 51, Filling 35 periods

Current estimate: Repair 42, Filling 33 periods

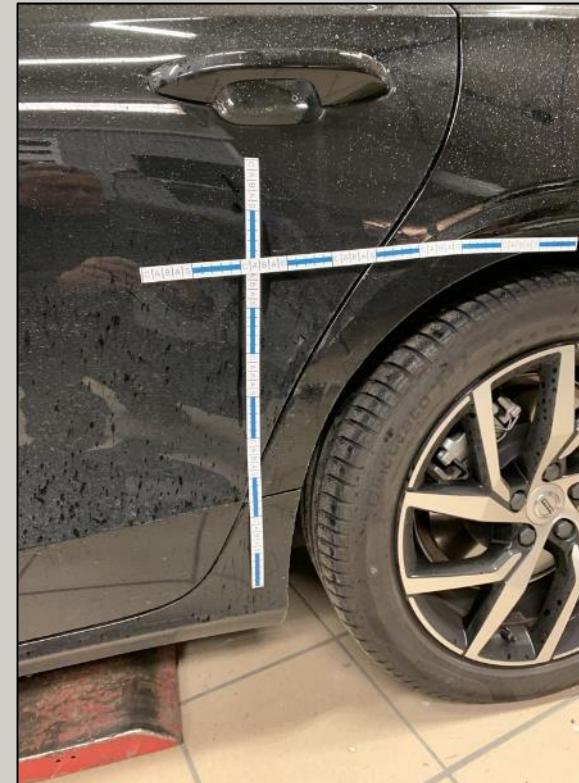
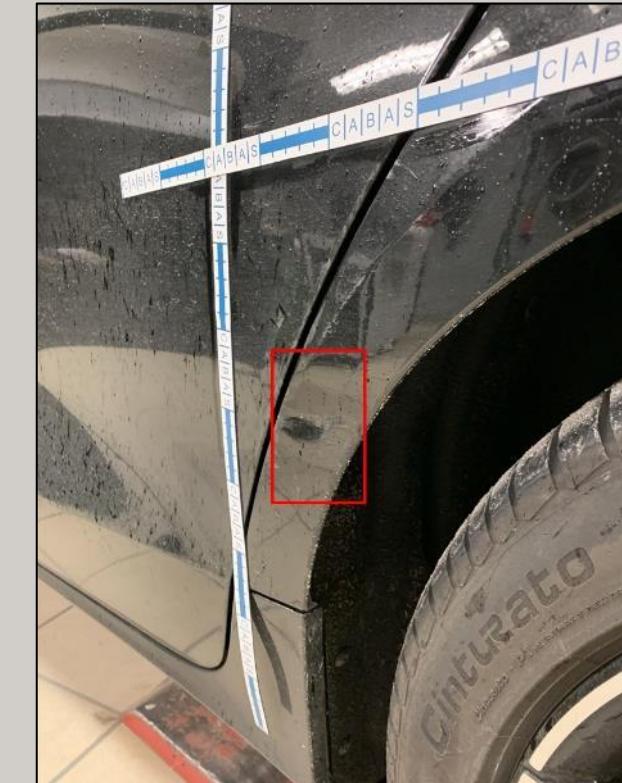
Esimerkki 3

- Vaurioitunut takalokasuoja
- Korkeus: 5cm
- Leveys: 5cm
- Kanttien määrä: 1
- Sovitusten määrä: 1
- Vaurioala: $0,25 \text{ dm}^2$

Uusi aika: 85 jaksoa

(oikaisu 51, kittaus 35)

Nykyinen aika laskelmalla: 75 jaksoa

(oikaisu 42, kittaus 33)

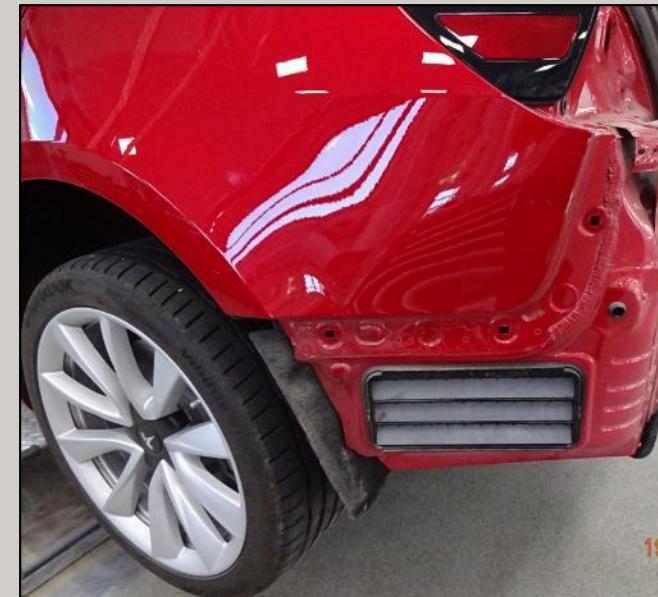
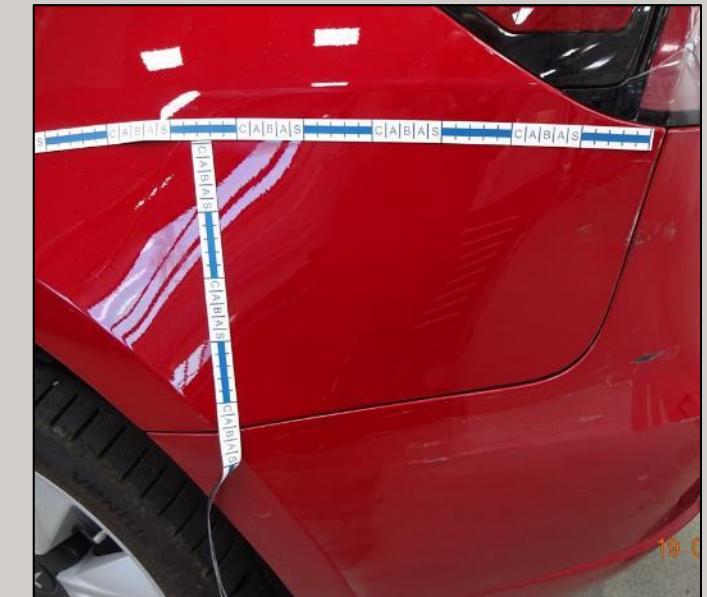
Example 4 - large

- Damaged rear panel
- Height: 25cm
- Width: 34cm
- Number of swage lines: 1
- Number of fittings: 1
- Area: 8,5 dm²

New estimate: 190 periods

Current estimate: 207 periods

New estimate: Repair 105, Filling 86 periods

Current estimate: Repair 122, Filling 85 periods

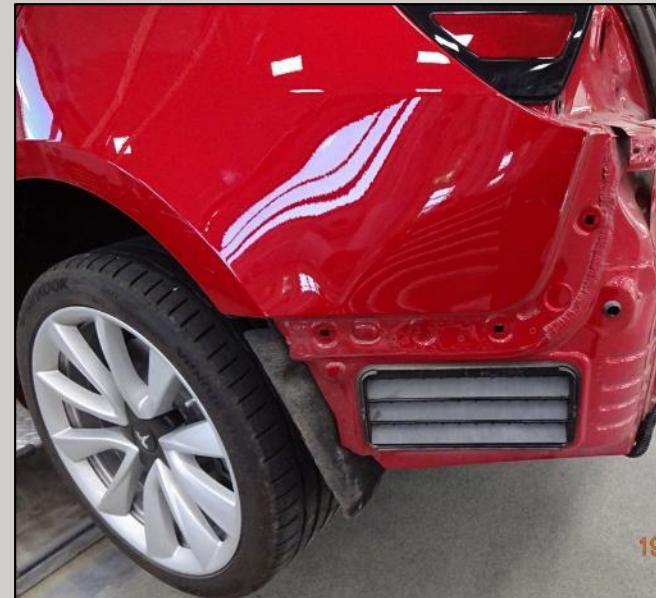
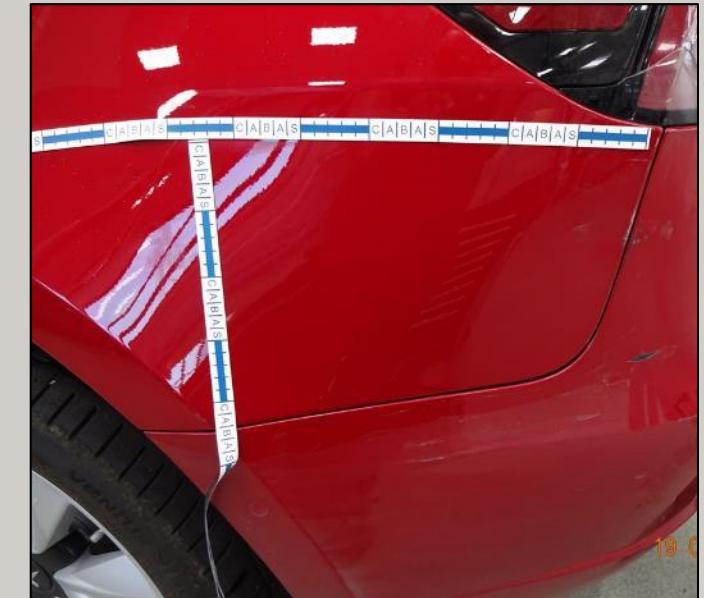
Esimerkki 4

- Vaurioitunut takalokasuoja
- Korkeus: 25cm
- Leveys: 34cm
- Kanttien määrä: 1
- Sovitusten määrä: 1
- Vaurioala: 8,5 dm²

Uusi aika: 190 jaksoa

(oikaisu 105, kittaus 86)

Nykyinen aika laskelmalla: 207 jaksoa (oikaisu 122, kittaus 85)

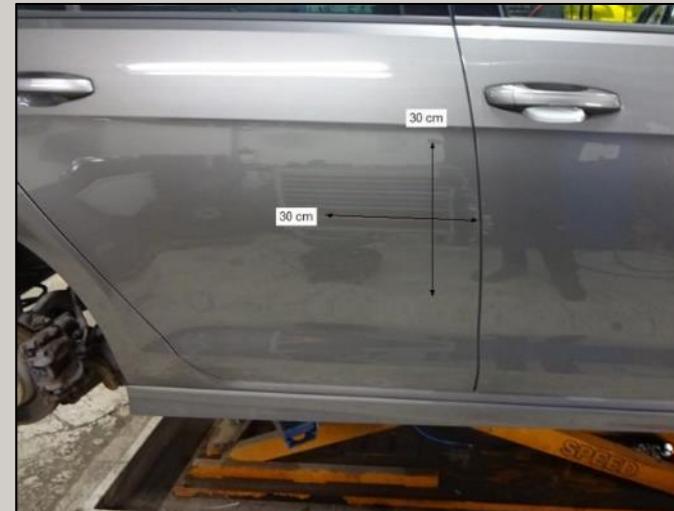
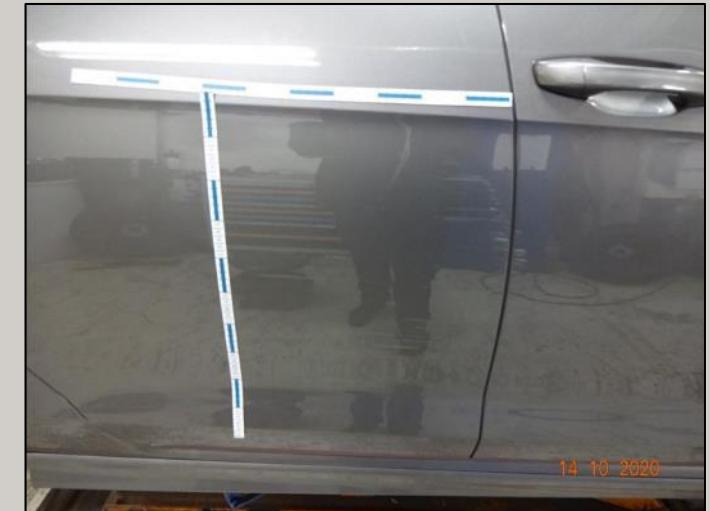
Example 5 - Large

- Damaged rear door
- Height: 30cm
- Width: 30cm
- Area: 9 dm²

New estimate: 124 periods

Current estimate: 126 periods

New estimate: Repair 46, Filling 78 periods

Current estimate: Repair 49, Filling 77 periods

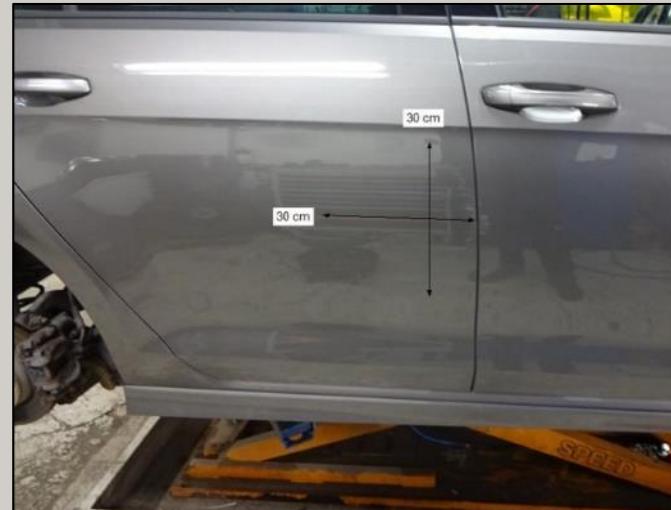
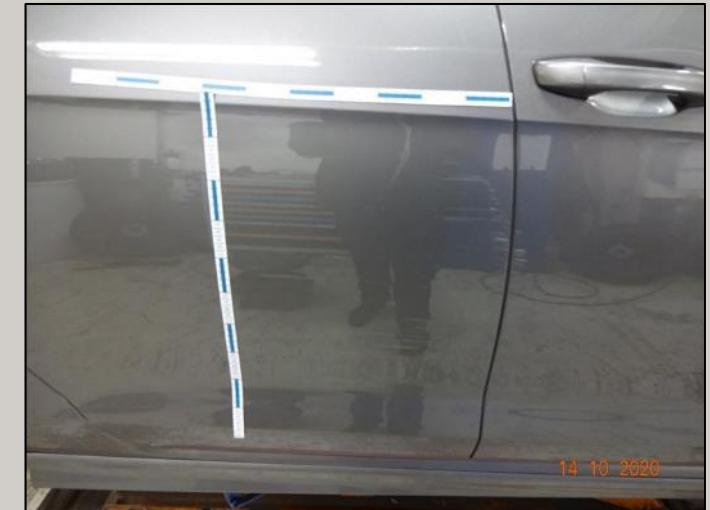
Esimerkki 5

- Vaurioitunut takaovi
- Korkeus: 30cm
- Leveys: 30cm
- Vaurioala: 9 dm²

Jussi aika: 124 jaksoa
(oikaisu 46, kittaus 78)

Nykyinen aika laskelmalla: 126 jaksoa (oikaisu 49, kittaus 77)

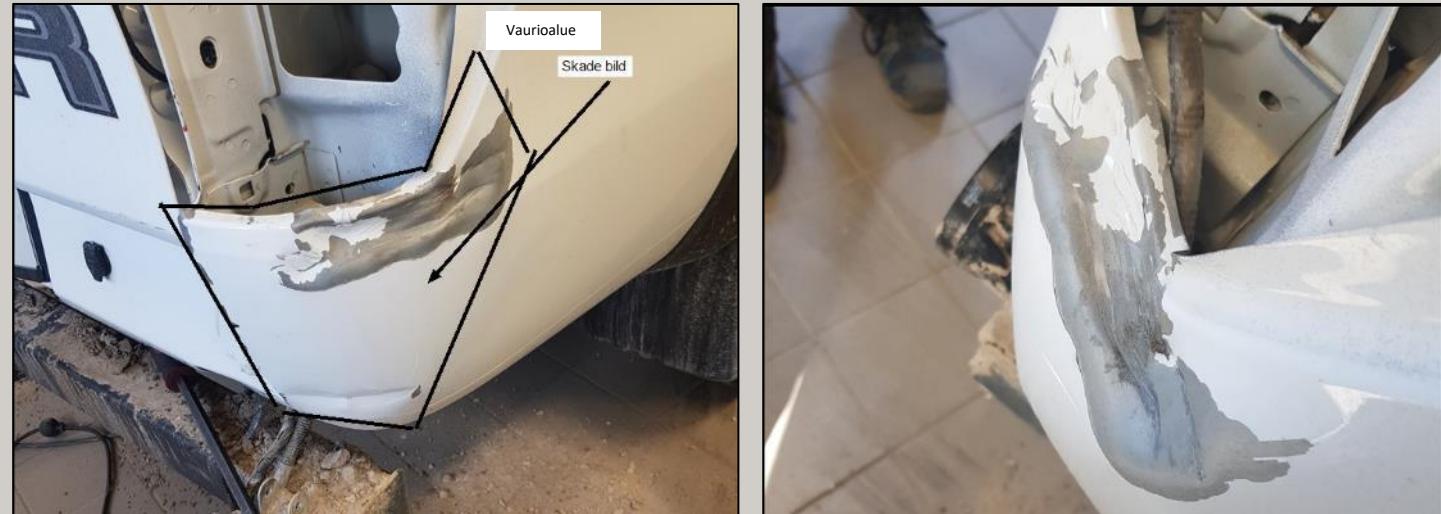
Example 6 - large

- Damaged rear panel
- Height: 28cm
- Width: 30cm
- Number of swage lines: 2
- Number of fittings: 2
- Body
- Area: 8,4 dm²

New estimate: 254 periods

Current estimate: 356 periods

New estimate: Repair 158, Filling 96 periods

Current estimate: Repair 260, Filling 96 periods

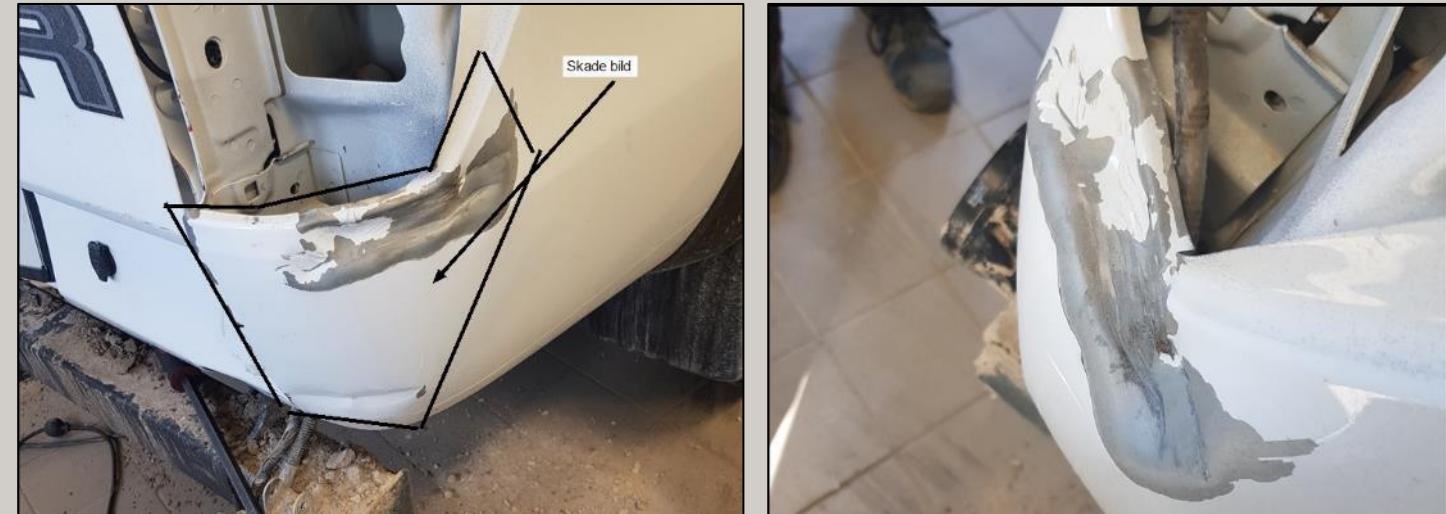
Esimerkki 6

- Vaurioitunut takalokasuoja
- Korkeus: 28cm
- Leveys: 30cm
- Kanttien määrä: 2
- Sovitusten määrä: 2
- Kiveniskusuojan poisto
- Vaurioala: 8,4 dm²

Uusi aika: 254 jaksoa (oikaisu 158, kittaus 96)

Nykyinen aika laskelmalla: 356 jaksoa (oikaisu 260, kittaus 96)

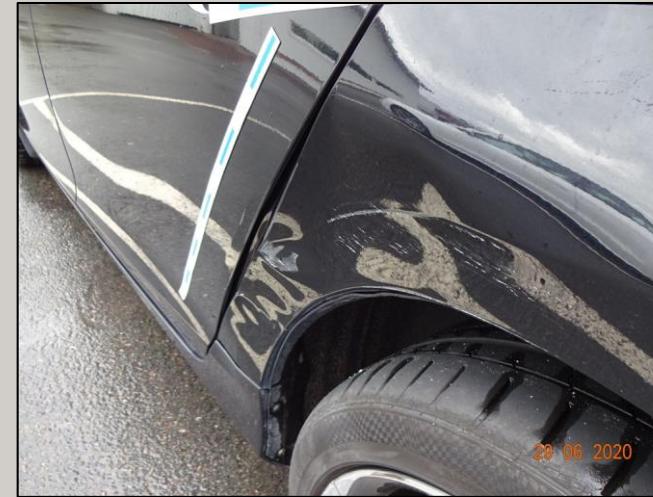
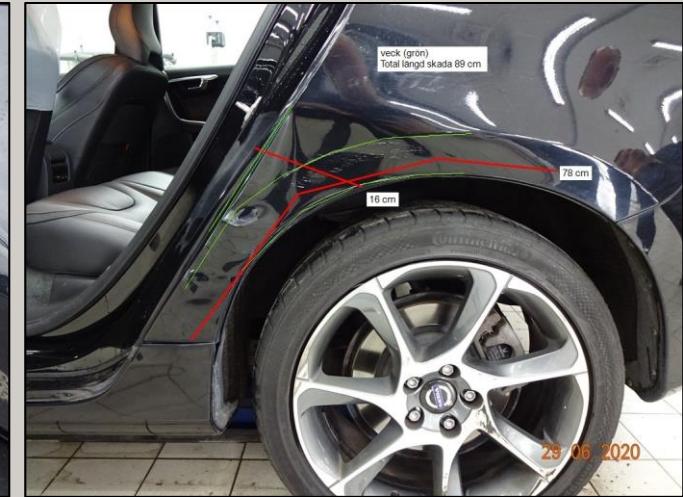
Example 7 - Large

- Damaged rear panel
- Height: 78cm
- Width: 16cm
- Number of swage lines: 4
- Number of fittings: 1
- Area: 12,48 dm²

New estimate: 338 periods

Current estimate: 351 periods

New estimate: Repair 196, Filling 142 periods

Current estimate: Repair 208, Filling 144 periods

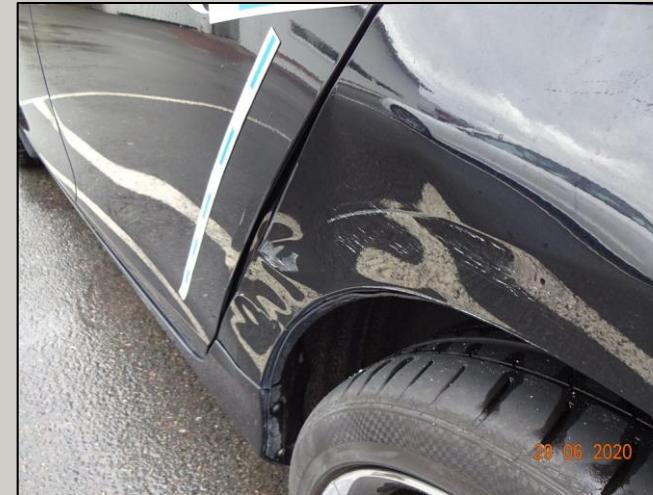
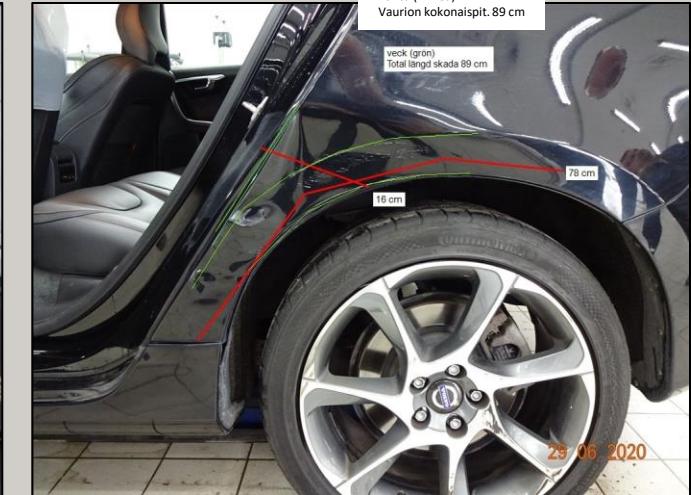
Esimerkki 7

- Vahingoittunut takalokasuoja
- Korkeus: 78 cm
- Leveys: 16 cm
- Kanttien määrä: 4
- Sovitusten määrä: 1
- Vaurioala: 12,48 dm²

Uusi aika: 338 jaksoa (oikaisu 196, kittaus 142)

Nykyinen aika laskelmalla: 351 jaksoa (oikaisu 208, kittaus 144)

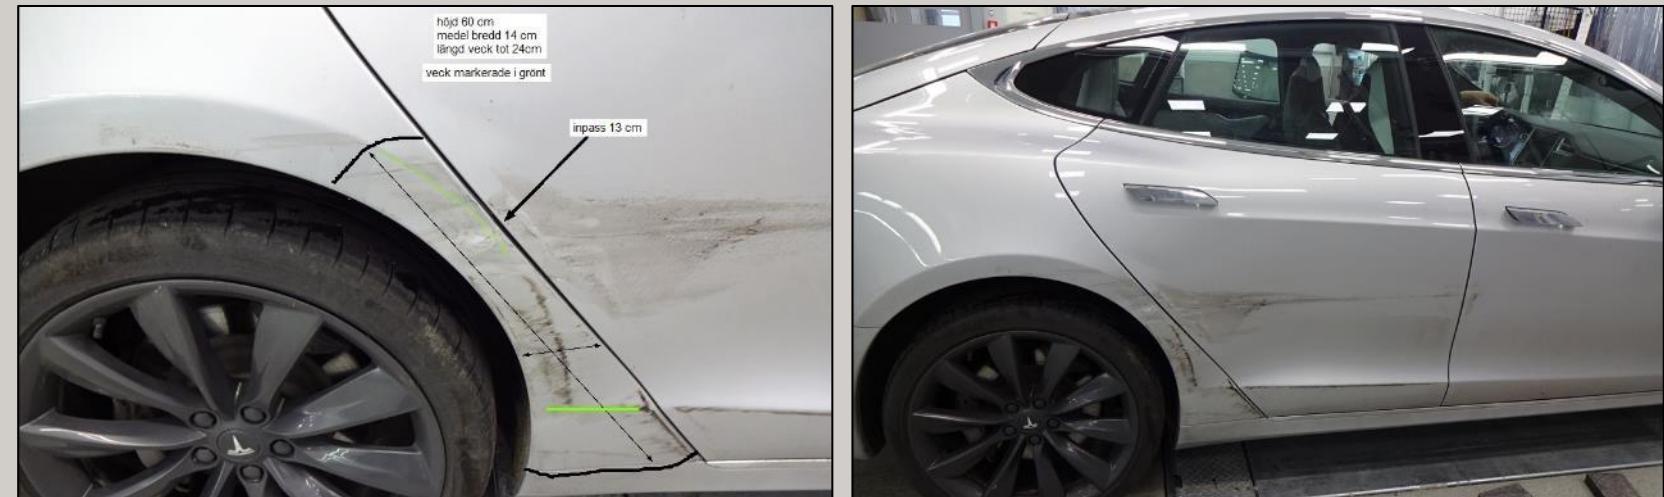
Example 8 - Aluminium

- Damaged rear panel
- Height: 60cm
- Width: 14cm
- Number of swage lines: 2
- Number of fittings: 1
- Aluminium
- Area: 8,4 dm²

New estimate: 236 periods

Current estimate: 247 periods

New estimate: Repair 141, Filling 96 periods

Current estimate: Repair 152, Filling 96 periods

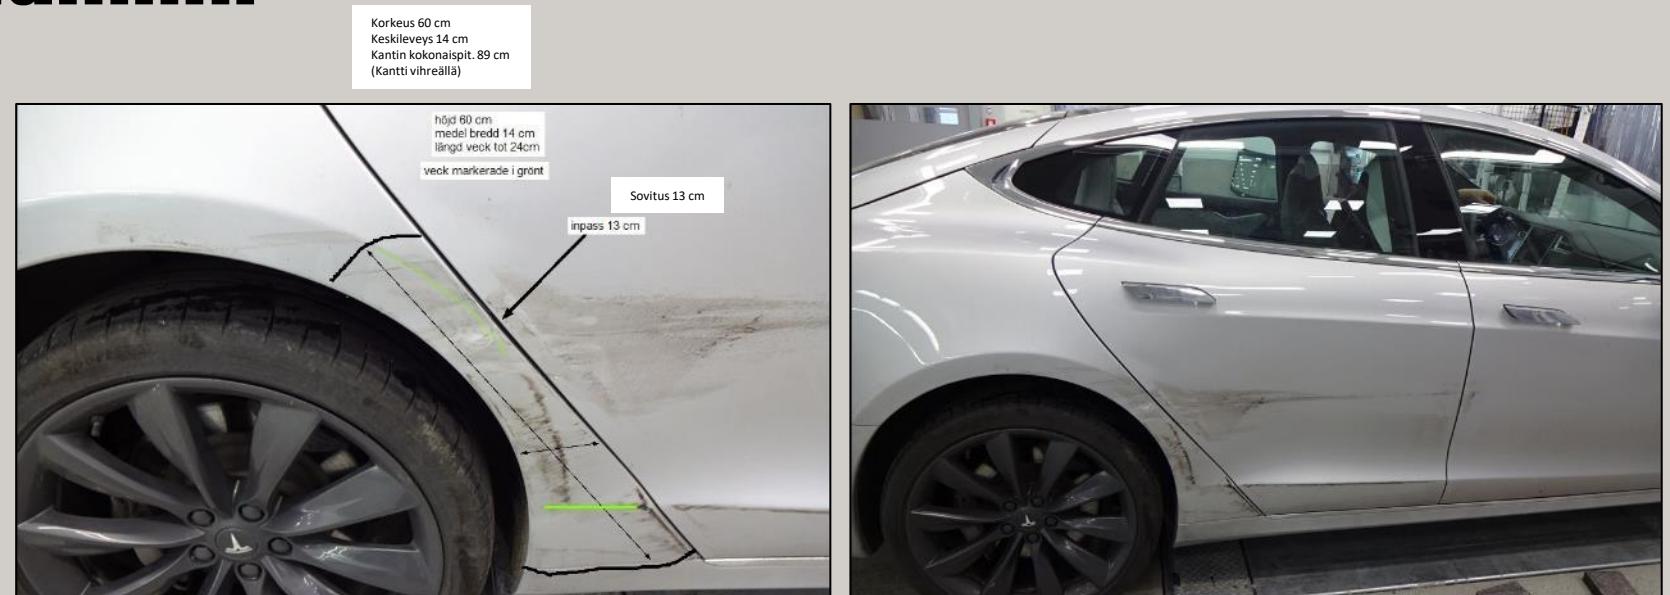
Esimerkki 8 - Alumiini

- Vauriotunut takalokasuoja
- Korkeus: 60cm
- Leveys: 14cm
- Kanttien määrä: 2
- Sovitusten määrä: 1
- Alumiini
- Vaurioala: 8,4 dm²

Jusi aika: 236 jaksoa (oikaisu 141, kittaus 96)

Nykyinen aika laskelmalla: 247 jaksoa (oikaisu 152, kittaus 96)

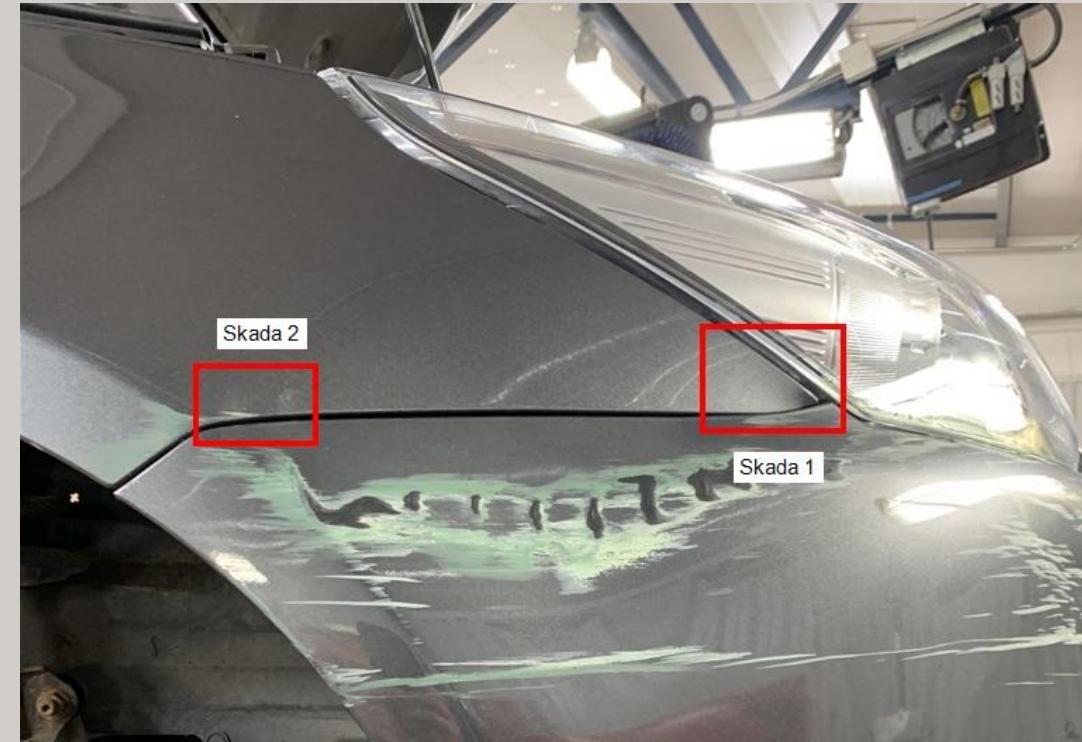
Example 9 – Multiple damages on a spare part

- Damaged front fender
- Height: 2 cm / 2 cm
- Width: 3 cm / 5 cm
- Number of swage lines: 2 / 1
- Number of fittings: 2 / 1
- Area: 0,04 dm² / 0,15 dm²

New estimate: $133 + 84 = 217$ periods

Current estimate: $110 + 72 = 182$ periods

New estimate: Repair 89 + 50, Filling 44 + 34 periods

Current estimate: Repair 67 + 40, Filling 43 + 32 periods

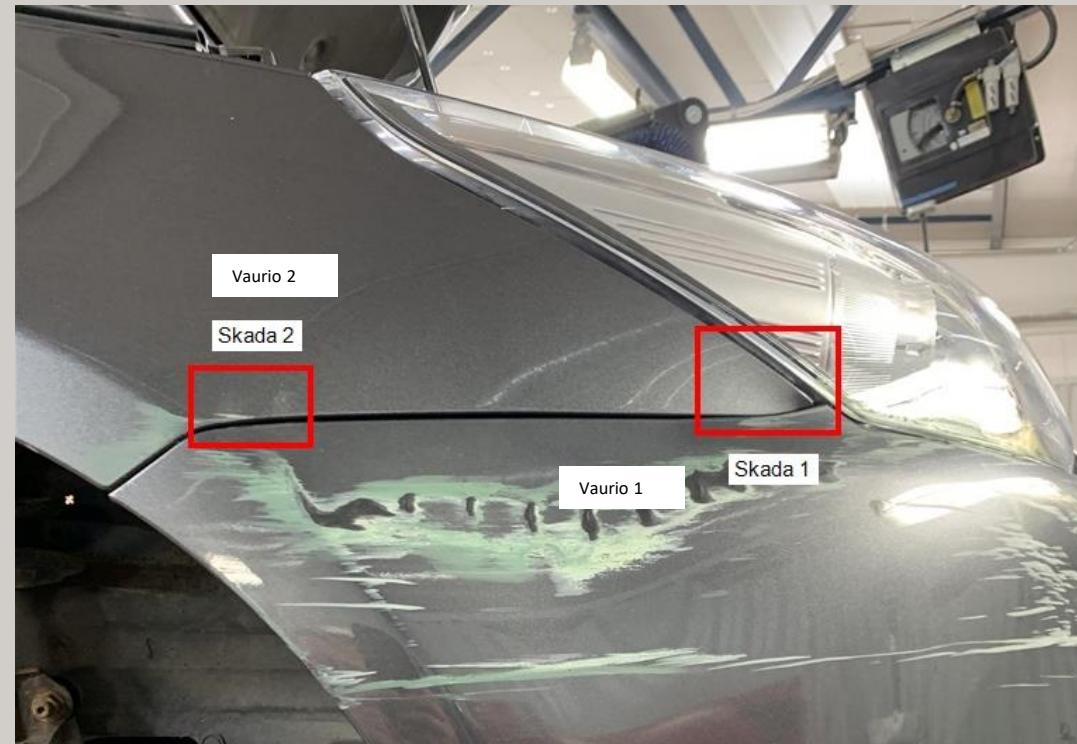
Esimerkki 9 – Kaksi vahinkoa samassa osassa

- Vaurioitunut etulokasuoja
- Vaurio 1:
 - korkeus: 2 cm
 - Leveys: 5 cm
 - Kanttien määrä: 2
 - Sovitusten määrä: 2
- Vaurio 2:
 - Korkeus: 2 cm
 - Leveys: 3 cm
 - Kanttien määrää: 1
 - Sovitusten määrää: 1
- Vaurioala: $0,15 \text{ dm}^2 / 0,04 \text{ dm}^2$

Uusi aika: $133 + 84 = 217$ jaksoa

Nykyinen aika laskelmalla: $110 + 72 = 182$ jaksoa

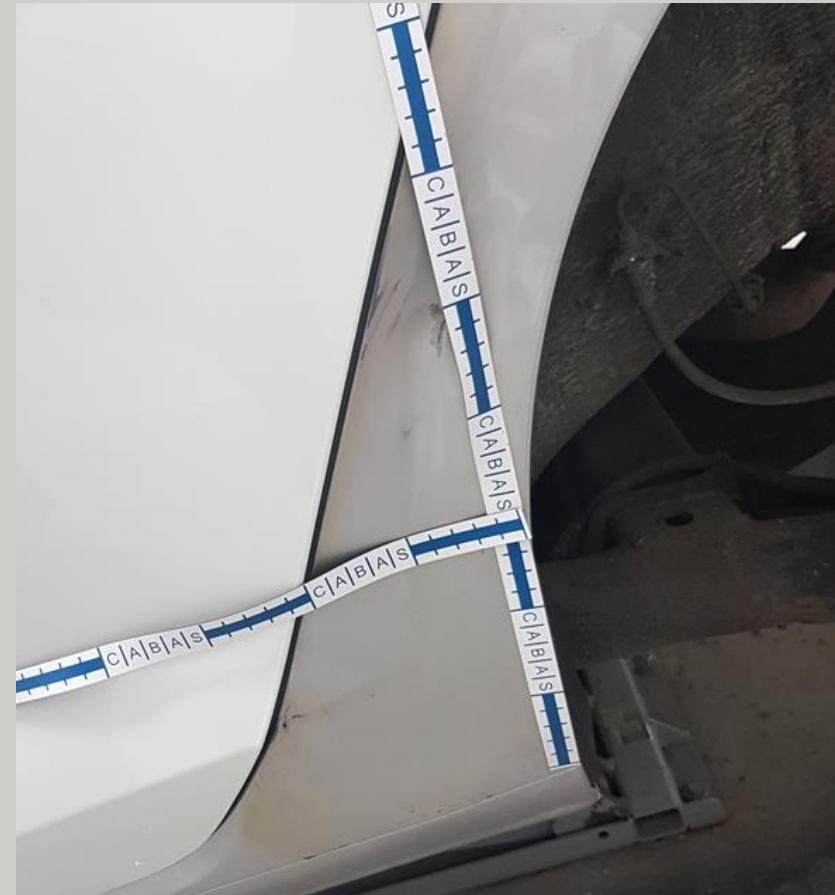
Example 10

- Damaged rear panel
- Height: 37cm
- Width: 10cm
- Number of swage lines: 2
- Number of fittings: 1
- Body
- Area: 3,7 dm²

New estimate: 177 periods

Current estimate: 206 periods

New estimate: Repair 110, Filling 67 periods

Current estimate: Repair 140, Filling 66 periods

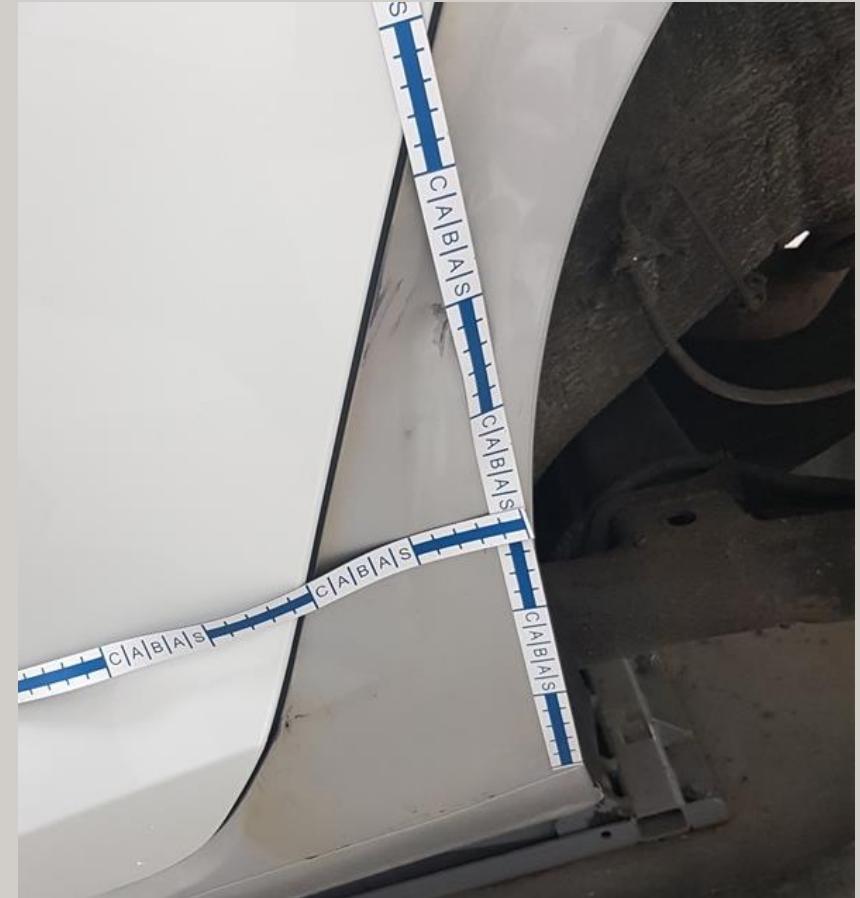
Esimerkki 10

- Vaurioitunut takalokasuoja
- Korkeus: 37cm
- Leveys: 10cm
- Kanttien määrä: 2
- Sovitusten määrä: 1
- Kiveniskusuojan poisto
- Vaurioala: 3,7 dm²

Uusi aika: 177 jaksoa (oikaisu 110, kittaus 67)

Nykyinen aika laskelmalla: 206 jaksoa (oikaisu 140, kittaus 66)

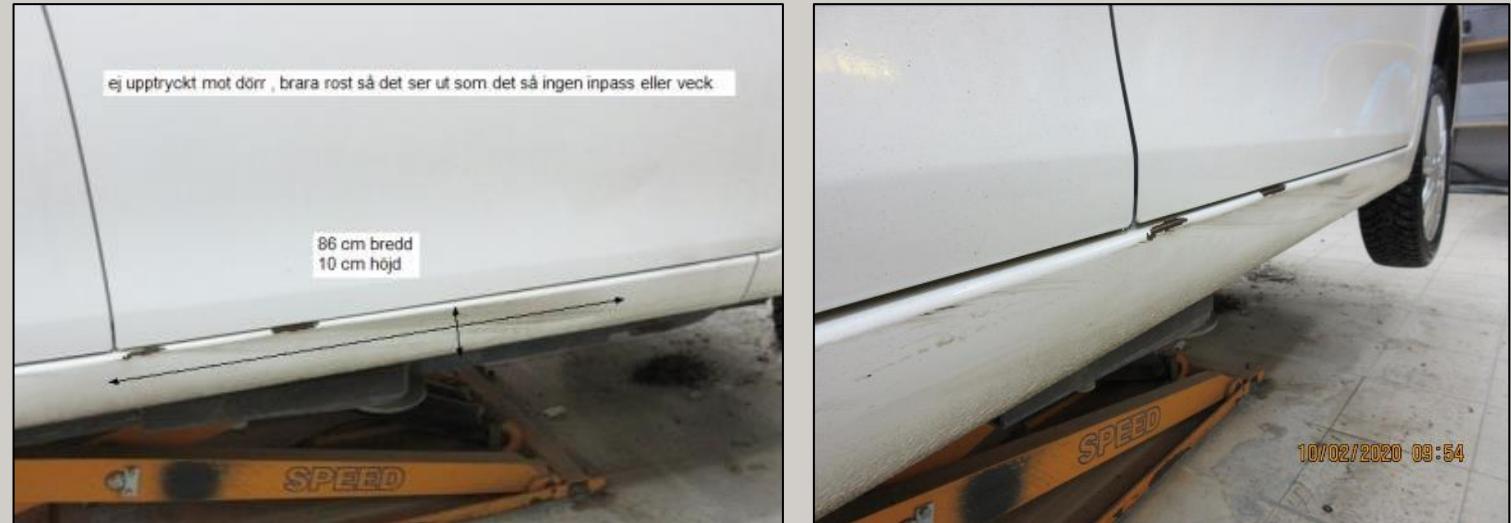
Example 11 - Large

- Damaged sill
- Height: 10cm
- Width: 86cm
- Body
- Area: 8,6 dm²

New estimate: 217 periods

Current estimate: 236 periods

New estimate: Repair 142, Filling 76 periods

Current estimate: Repair 161, Filling 75 periods

- Vaurioitunut kynnyspelti
- Korkeus: 10cm
- Leveys: 86cm
- Kiveniskusuojan poisto
- Vaurioala: 8,6 dm²

Nykyinen aika laskelmalla: 236 jaksoa (oikaisu 161, kittaus 75)

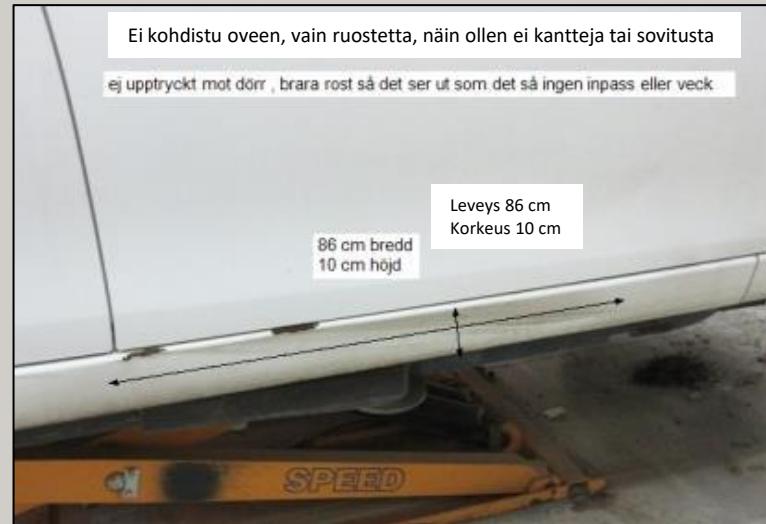
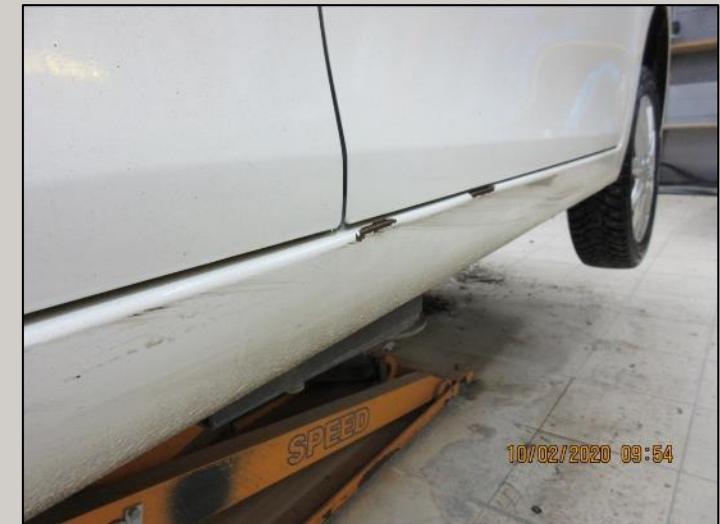
(oikaisu 142, kittaus 76)
